Besigtigelsesnotat - Andelskollegiet Glanshatten 18A til 88B

SAGSNAVN: Glanshatten kollegiet	SAGSNR: 0218	DATO / INITIALER: januar-20148 -/MPC
------------------------------------	-----------------	---

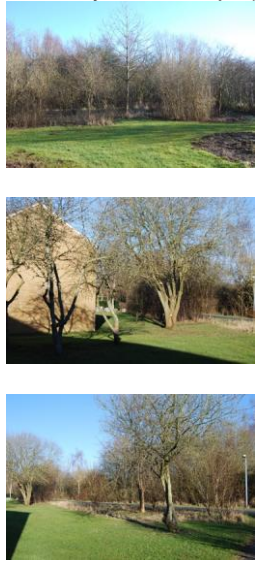
<p>Græs, beplant., skadedyrsbekæmp. (116141)</p>

<p>Haven består af store græsarealer med enkelte bede og enkeltstående træer</p> <p>Træer er beskåret og bede er ryddet/rengjorte</p> <p>Grunden er 7.517 m²</p> <p>Interne veje/stier - 1.180 m²</p> <p>Parkering og ankomstvej - 912 m²</p> <p>Græsareal 2.905 m²</p> <p>Bygninger 1.200 m²</p> <p>Bede m.v. 1.320 m²</p>		
---	---	--	--

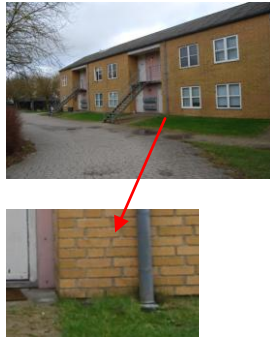
Fundamenter (116211):

Betonfundamenter, ingen inspektion mulig Fundaments overside fra : 0-150 mm	Der bør monteres/indbygges sokkelaffugtere	104 m
--	--	--	-------
